### DEUXIEME REHABILITATION DES ECHELLES A POISSONS DENIL

par l'Ingénieur Roger BACHELIER,  
Ingénieur du Génie Rural, des Eaux et des Forêts

# Rivière la Douffine

Projet d'échelle à courant continu pour le barrage de la poudrière du Pont-de-Bôis

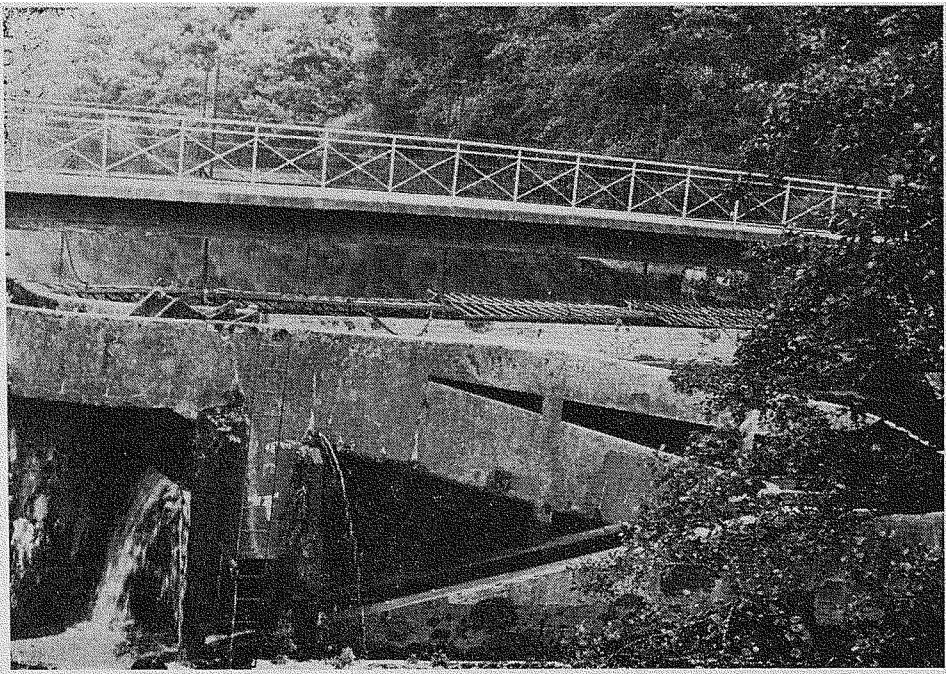
Fig. 1 — Vue aval du barrage, surplombé par une passerelle et par l'échelle à poissons.

Sur les photographies (Fig. 1 et 2), on voit non seulement ce canal, mais aussi une lame déversante, à gauche, qui tombe juste au pied de la volée inférieure ; cependant, le barrage ne déversait pas.

Il s'agit, évidemment, d'un appel volontaire assuré par une prise d'eau ne figurant pas sur le croquis et que nous n'avons pu voir.

Le filet d'eau qui s'écoule du flanc de la volée supérieure doit être une fuite de vétusté, car la fuite du puits à flotteur contre-poids, qui commande la vanne secteur constituant le clapet automatique, se voit beaucoup plus bas sur les photographies.

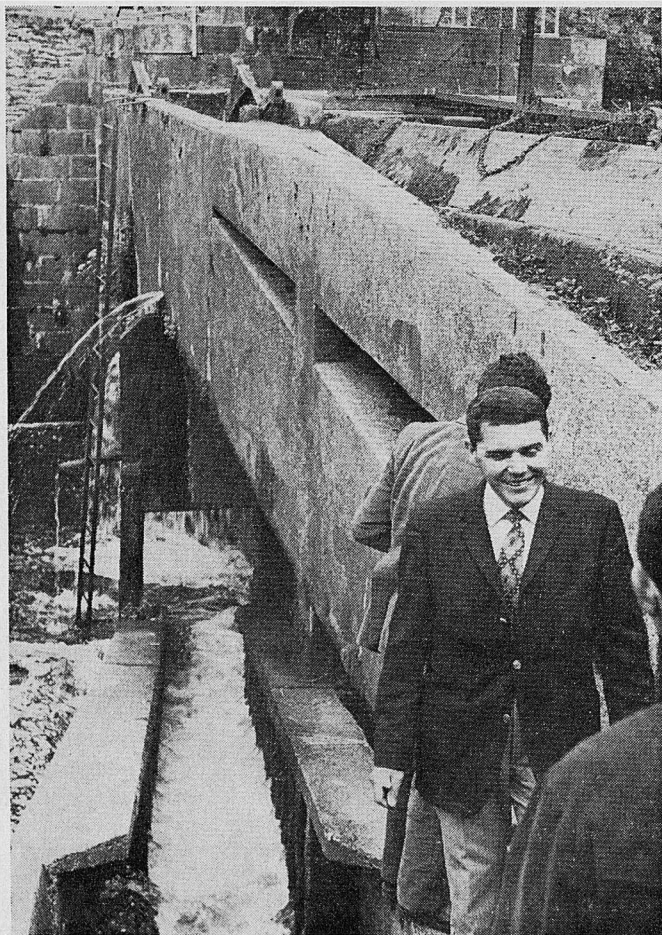
Fig. 2 — Vues des Volées amont et aval depuis le bassin intermédiaire.

Sur une de ces photographies, et bien que l'échelle ne soit qu'en demi-alimentation en raison de l'insuffisance de la hauteur du bief amont, on voit parfaitement l'eau très émulsionnée réputée pour ne pas convenir à la remontée des saumons.
